Sicherheitsanpassung HRB Seelbach

Gundelsheim, Tiefenbach

Vertiefte Überprüfung 2021/2022

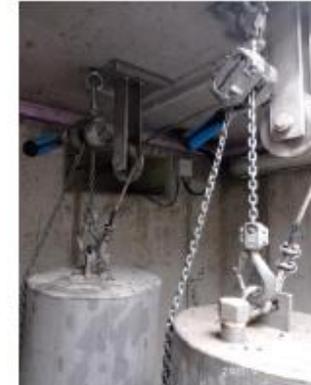
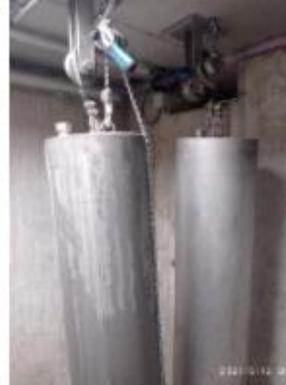
Wartungsbericht APA-Stauschilder Tag der Wartung/Überprüfung der Anlage: 12.05.2021

Bemerkungen bzw. zusätzlich durchgeführte Arbeiten: Entlastung der Stauschildgewichte. (Kettenzüge)

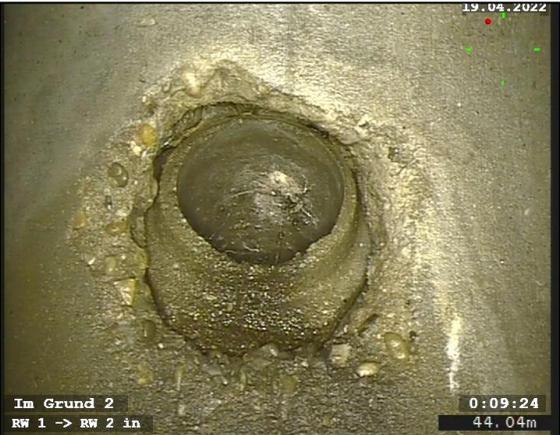
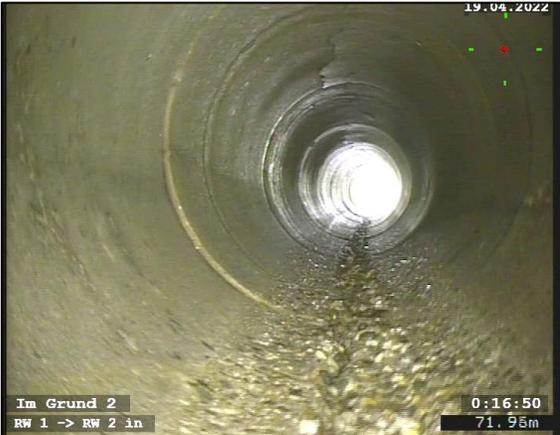
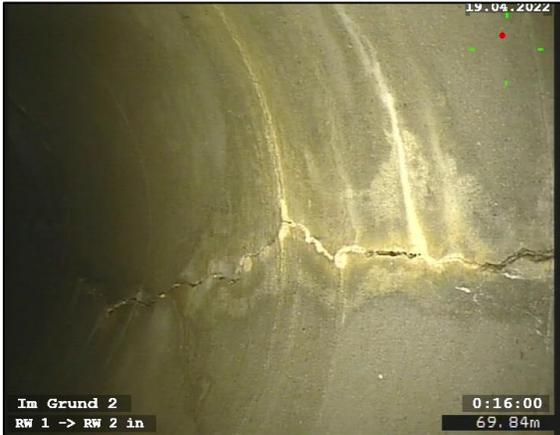
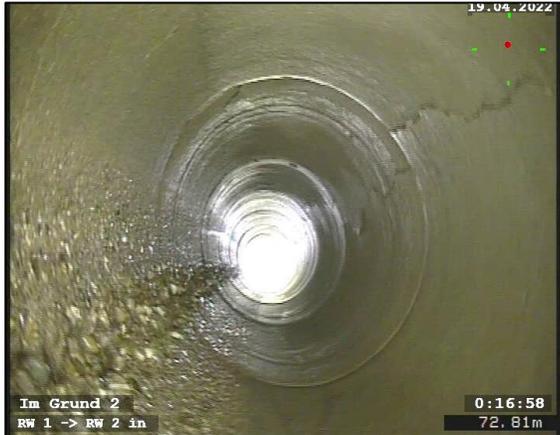
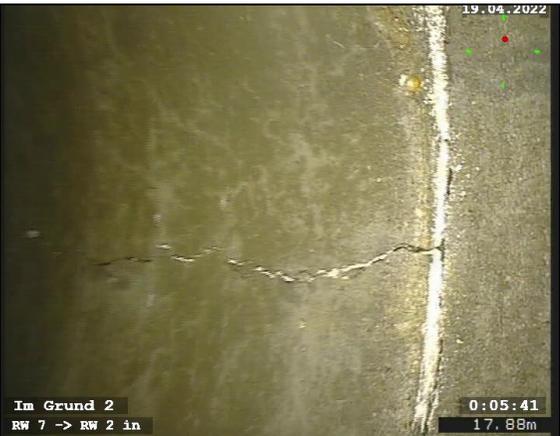
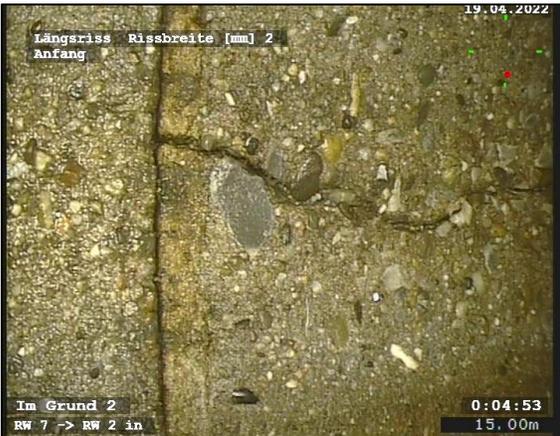
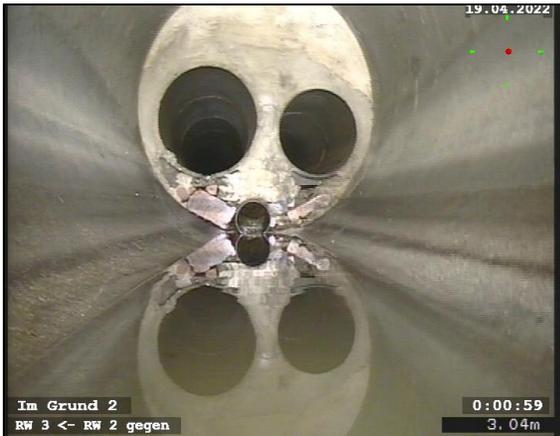
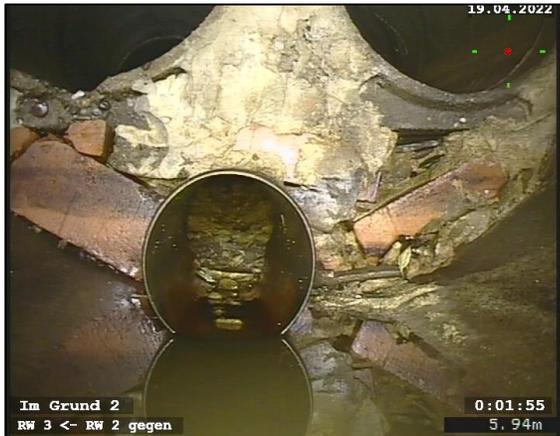
Kanaluntersuchung

- Verdolung Seelbach im Bereich Anwesen „Im Grund 2“
- Länge ca. 100 m
- Befahrung am 19.04.22 durch Fa. Butz
- Haltungen weisen verschiedene Schadensbilder auf
- Sanierung im Zuge der Sicherheitsanpassung des HRB Seelbach, da ggf. Auswirkungen auf Steuerung
- Hausanschlüsse bisher nicht untersucht

- Variante 1
 - RW1 – RW2 lokale Innensanierung
 - RW7 – RW2 lokale Innensanierung
 - RW2 – RW3 Neubau offen
 - RW6 – RW7 Innensanierung
- Variante 2
 - RW1 – RW2 Neubau mit Edelstahlmanschetten
 - RW7 – RW2 Neubau mit Edelstahlmanschetten
 - RW2 – RW3 Innensanierung
- Variante 3
 - Neuer Entlastungskanal offen
