# Instandsetzung Back- und Gemeindehaus Böttingen

## Freilegen der historischen Backöfen

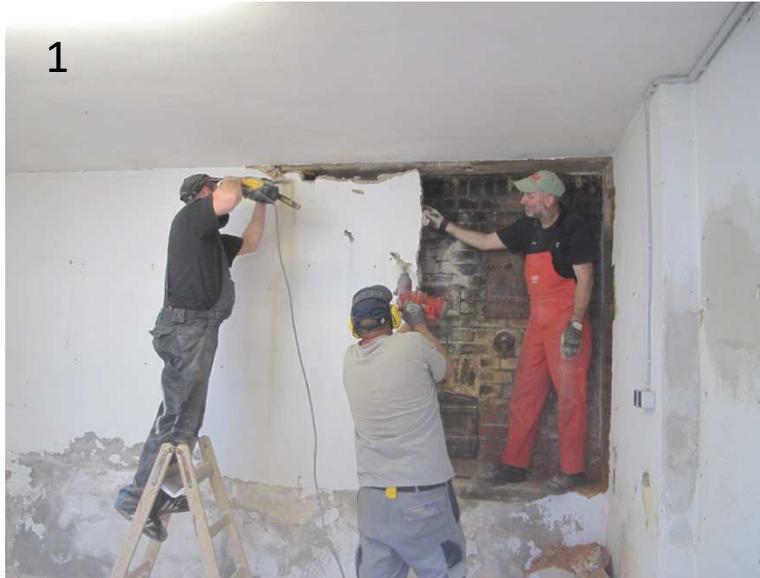
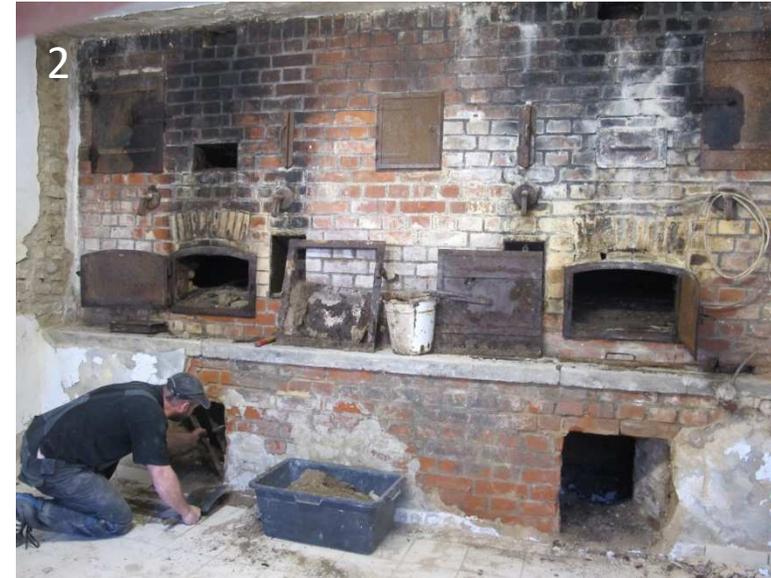
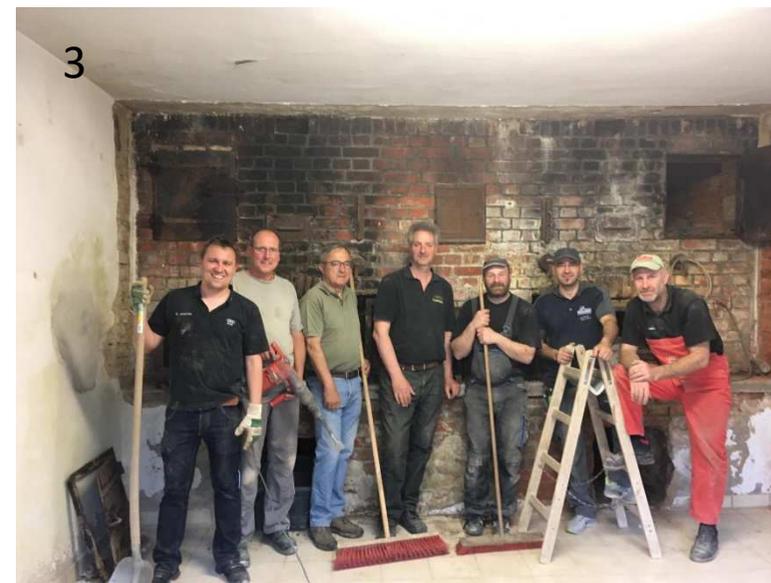
- 1 Abbruch der Zwischenwand am 25.4.2019
- 2 Die beiden Backöfen sind vollständig erhalten
- 3 Das Freilegen war eine Gemeinschaftsaktion

*Die spätere Überprüfung durch einen erfahrenen Ofenbauer kam zu dem Ergebnis, dass die beiden Öfen mit vertretbarem Aufwand wieder instand gesetzt werden können.*

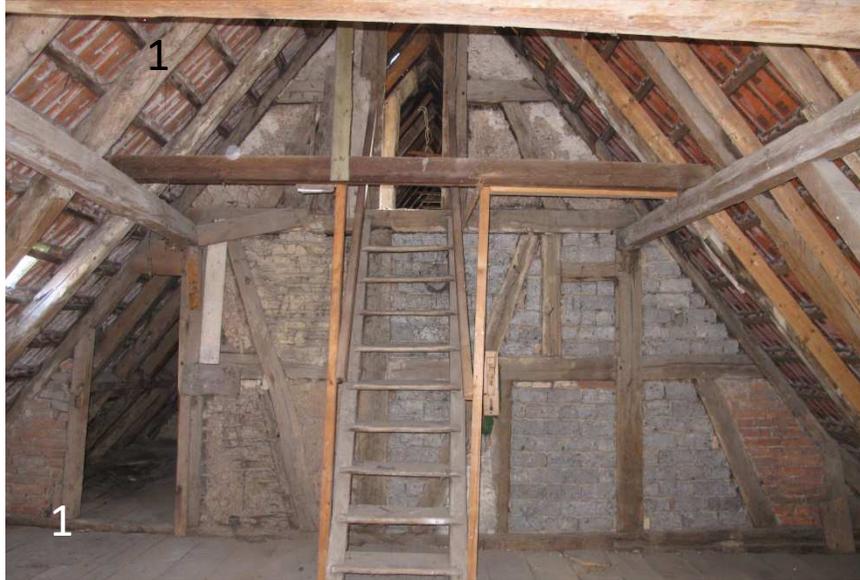
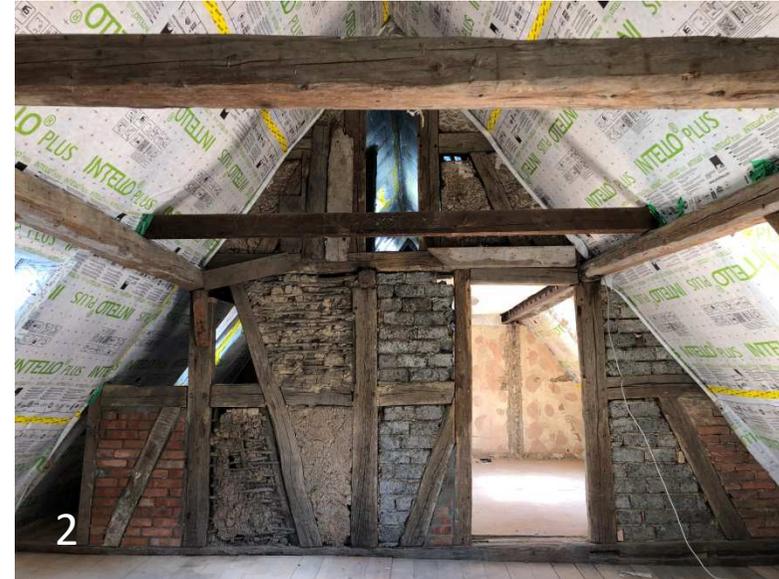
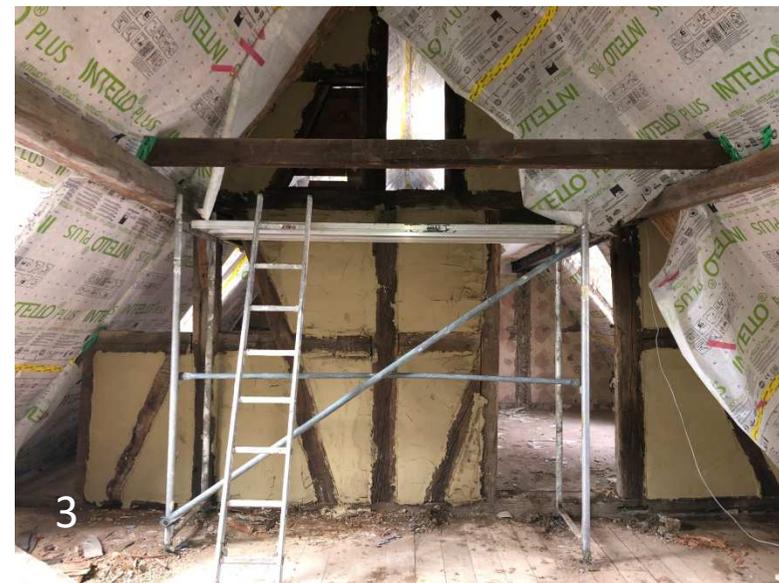
**Trennwand zur ehemaligen Scheune (über dem Backraum mit bisher ungenutztem Dachraum):**

**1 ursprünglicher Zustand: (Fachwerkausfachungen mit Flechtwerk und Lehm, Schlackenbetonsteinen und Ziegelsteinen)**

**2 neuer Durchbruch zur bestehenden Dachkammer als Zugang zum Wohnbereich.**

**3 Rohputz mit sichtbarem Fachwerk, Ergänzung der Ausfachungen mit Mauerwerk aus Vollziegeln**

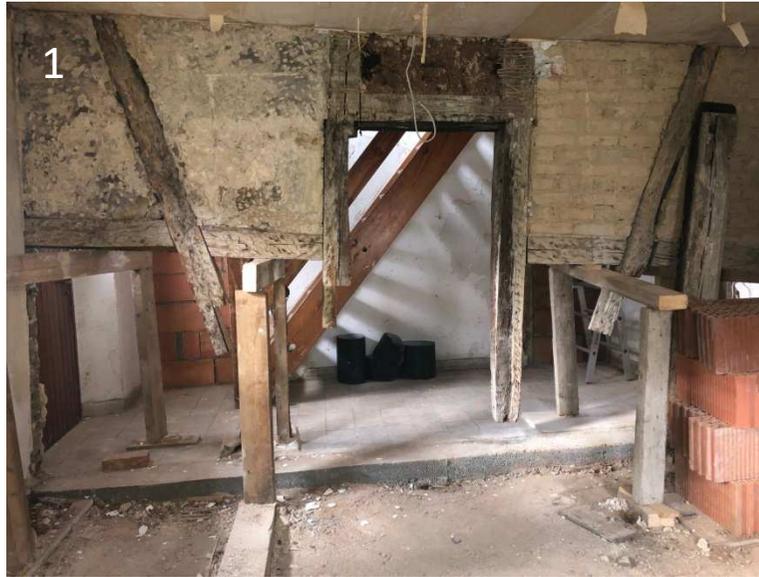
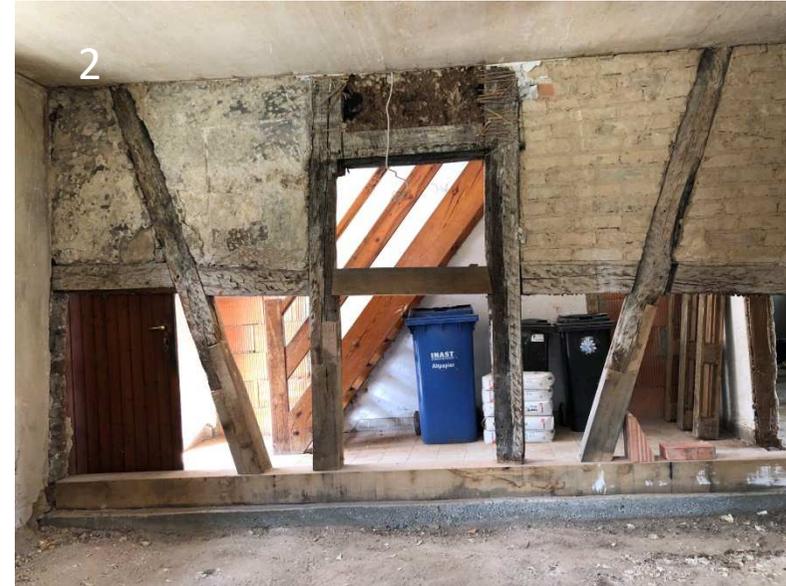
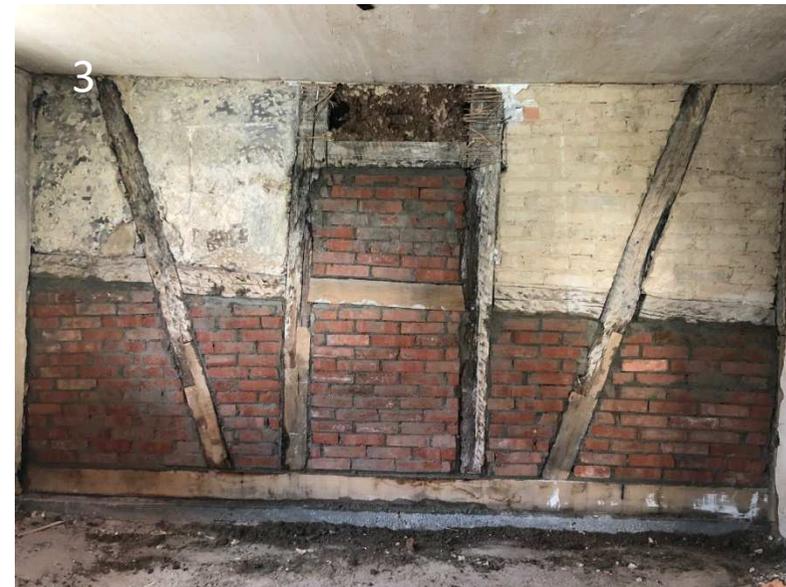
***Instandsetzung einer aussteifenden Fachwerkwand:***  
*Der Schwellenbalken war verrottet, ebenso die aufgehenden Pfosten im unteren Bereich.*

***1*** Die Ausfachung aus Bruchsteinen wurde entfernt und die Balken bis auf gesundes Holz abgetrennt. Die Konstruktion musste hierzu abgefangen werden.

***2*** Neue Eichenbalken wurden „angeschifft“ und über Holzdübel mit dem Bestand kraftschlüssig verbunden.

***3*** Die Ausfachungen wurden mit kleinformatigen Ziegelsteinen geschlossen.

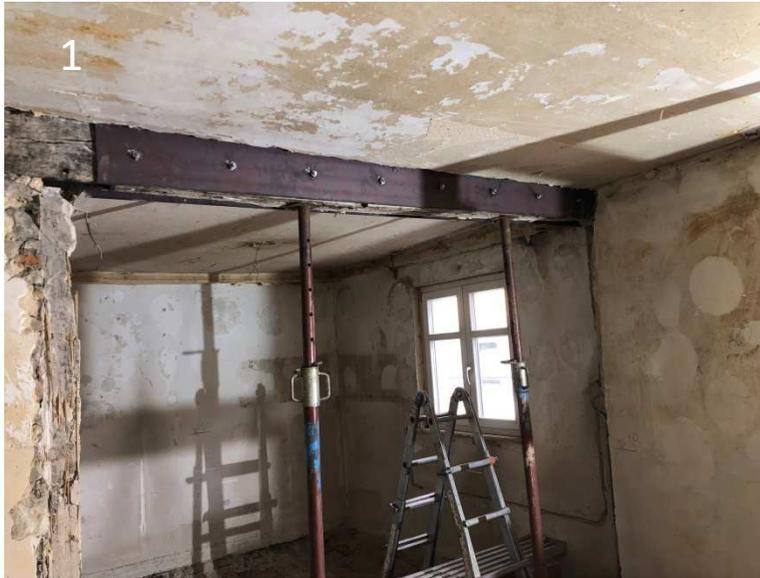
*Nicht alle Bauteile bestanden die Überprüfung durch den Statiker und mussten durch Stahlmanschetten verstärkt werden:*

- 1* **Tragbalken im EG mit Beilaschungen aus Stahl**
- 2* **Mittelfette im DG mit U-Profil verstärkt**
- 3* **Stoß der Mittelfette über Auflager mit Stahllasche verstärkt**

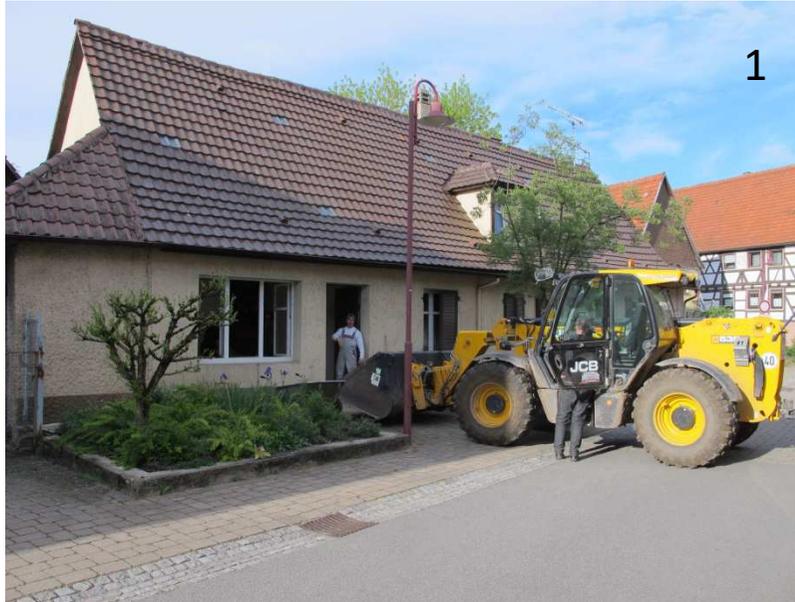
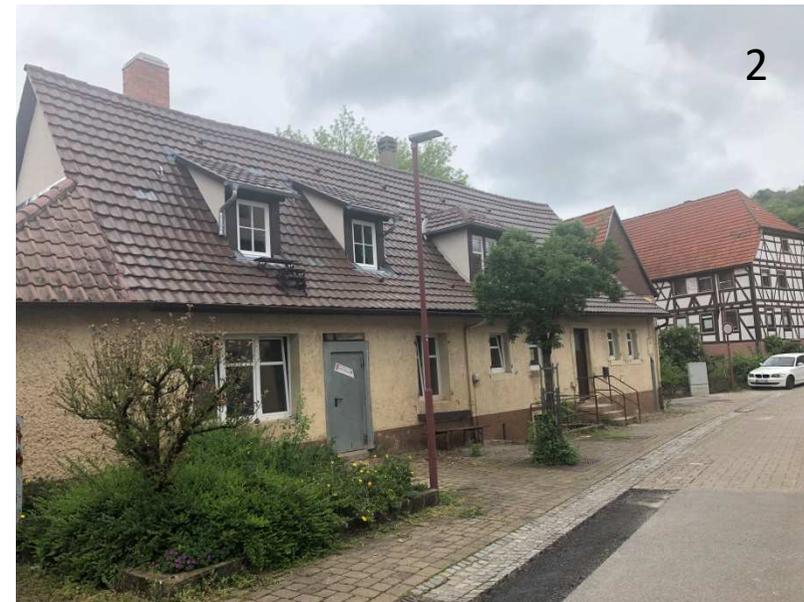
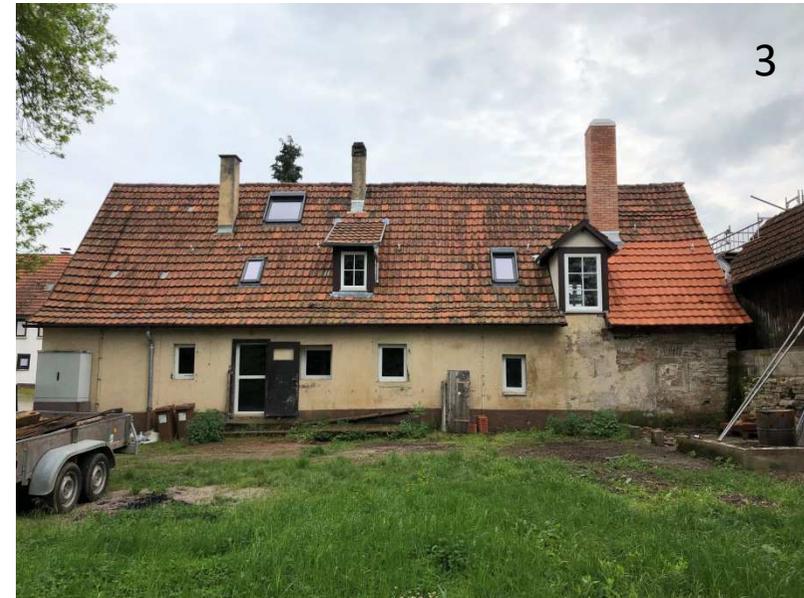
*Auf den Austausch der Dacheindeckung wurde verzichtet. Die Südseite ist noch in gutem Zustand. Fehlstellen an der Nordseite wurden örtlich ausgebessert. Die Abdeckungen der beiden Kamine sind noch zu erneuern.*

- 1** Südseite, ursprünglicher Zustand
- 2** Südseite, nach Einbau der Gauben
- 3** Nordseite, mit Gaube und Dachflächenfenstern
