**Stadt Gundelsheim**

## **Bebauungsplan „Ehemaliges Konservengelände“**

### **Fachbeitrag Artenschutz**

**Wagner + Simon Ingenieure GmbH**  
INGENIEURBÜRO FÜR UMWELTPLANUNG

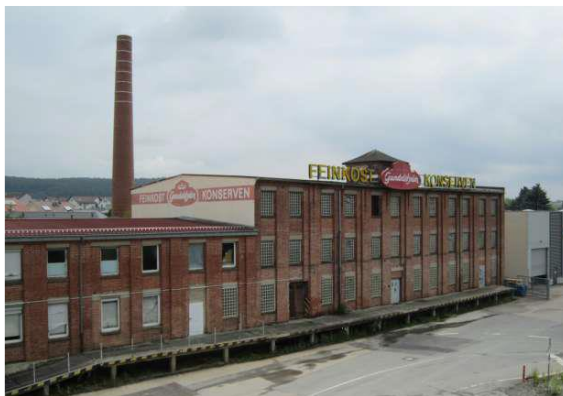
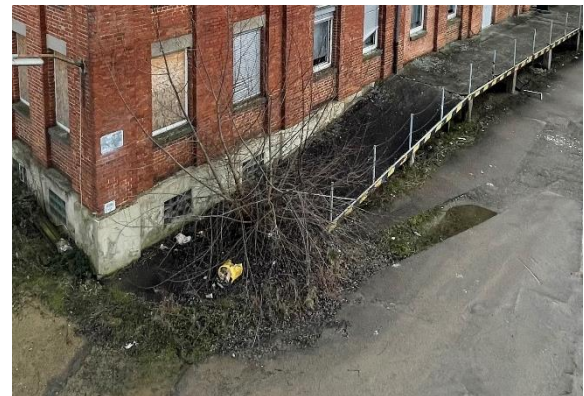
**Abb.: Backsteingebäude und Kamin im HG (links), aufkommende Gehölze (rechts)**

Im Westteil stehen aneinandergebaute Fabrik- und Bürogebäude aus Backstein. Die Gebäude sind unterkellert. Richtung Osten sind weitere Fabrikgebäude angebaut, die zwar überwiegend Ziegeldächer haben, die Wände bestehen aber teilweise aus Eternit- oder Wellblechplatten. Mittig ragt ein hoher, gemauerter Schornstein empor.

An der Westseite des Gebäudes gibt es unter der Laderampe, die entlang des gesamten Gebäudes führt, etwas Grün. Zu finden ist vor allem Moos und Efeu (vgl. Foto auf Seite 5). Die Gebäudeseite ist bis weit nach Mittag beschattet (vgl. Luftbild auf Seite 6), die Bereiche unter der Laderampe noch deutlich länger. Auch hier gibt es keine geeigneten Lebensstätten für Mauereidechsen. Ein Vorkommen im Bereich der ehem. Konservenfabrik ist nicht zu erwarten.

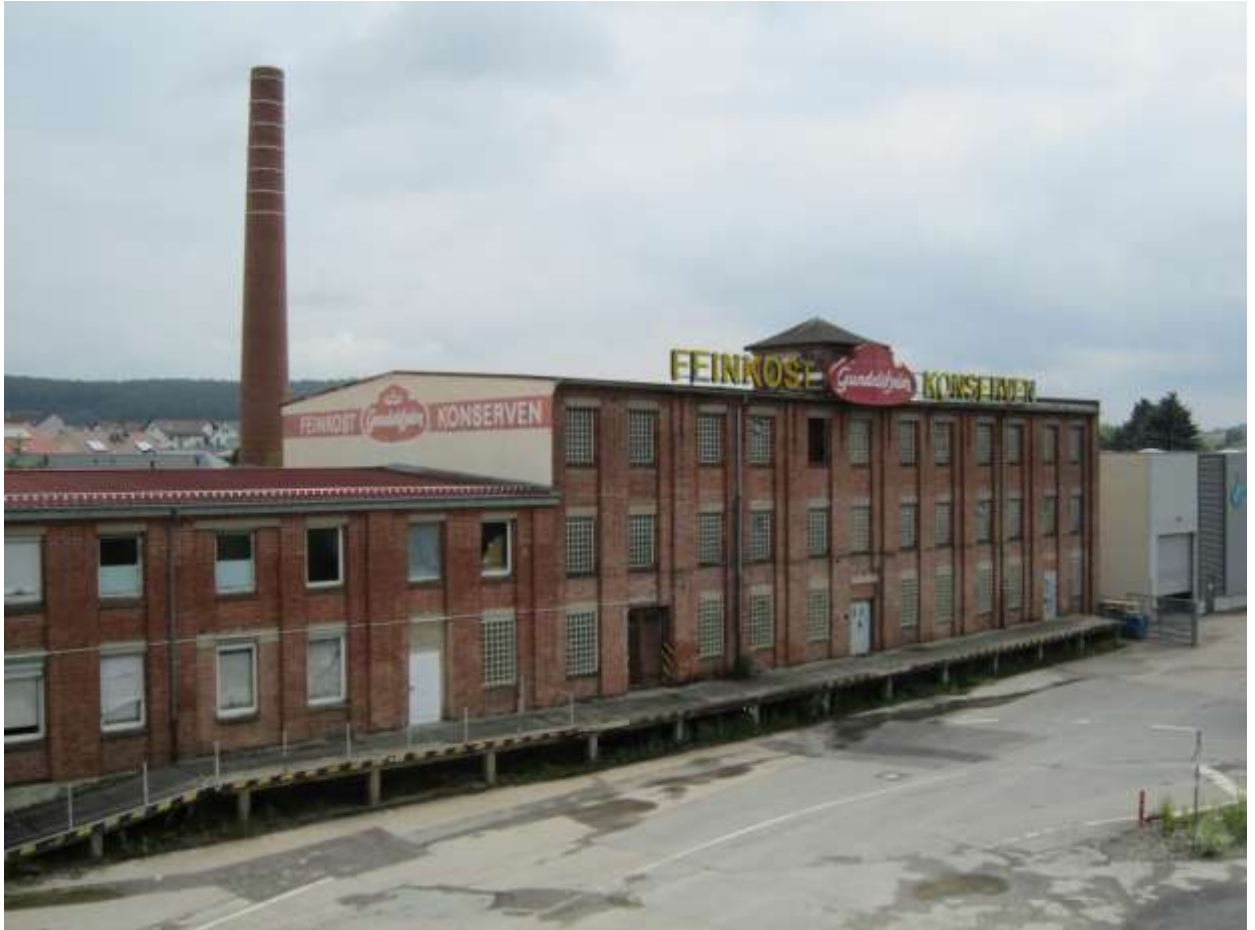
Abbildung 1: Westansicht der Gurkenfabrik in Gundelsheim mit dem niedrigeren Bürogebäude (links) und dem höheren Fabrikgebäude (rechts).

Auf dem Gelände stehen mehrere Gebäude, deren Abriss ansteht (Abbildung 2). Die in Abbildung 1 dargestellten Büro- und Fabrikgebäude sowie der hohe Kamin sollen dagegen im der Substanz erhalten bleiben.

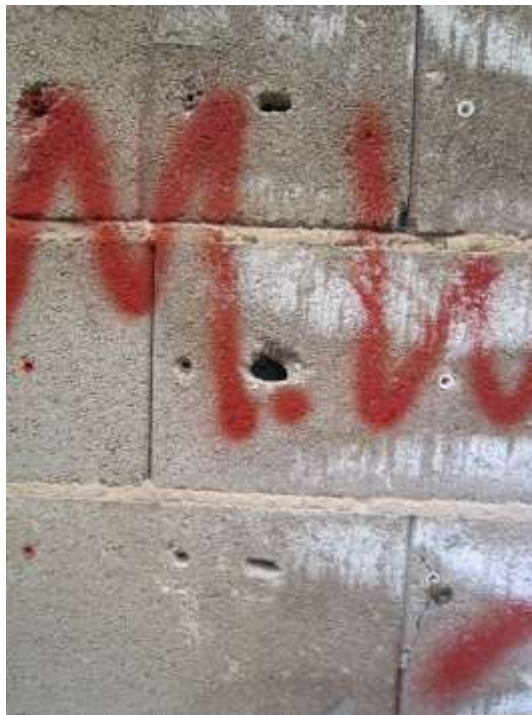
Die Innenwände des Gebäudes G1 bestehen aus Hohlblocksteinen, die z.T. mit größeren Fugen gesetzt sind und an manchen Stellen Schäden aufweisen, die das Innere der Blöcke öffnen (Abbildung 3). Hier möglicherweise Quartierpotential gegeben, allerdings wurden an keiner Stelle Hinweise auf eine Fledermausnutzung gefunden.

Abbildung 3: Defekte Hohlblocksteine in der Innenwand des Gebäudes 1 als pot. Fledermausquartiere.

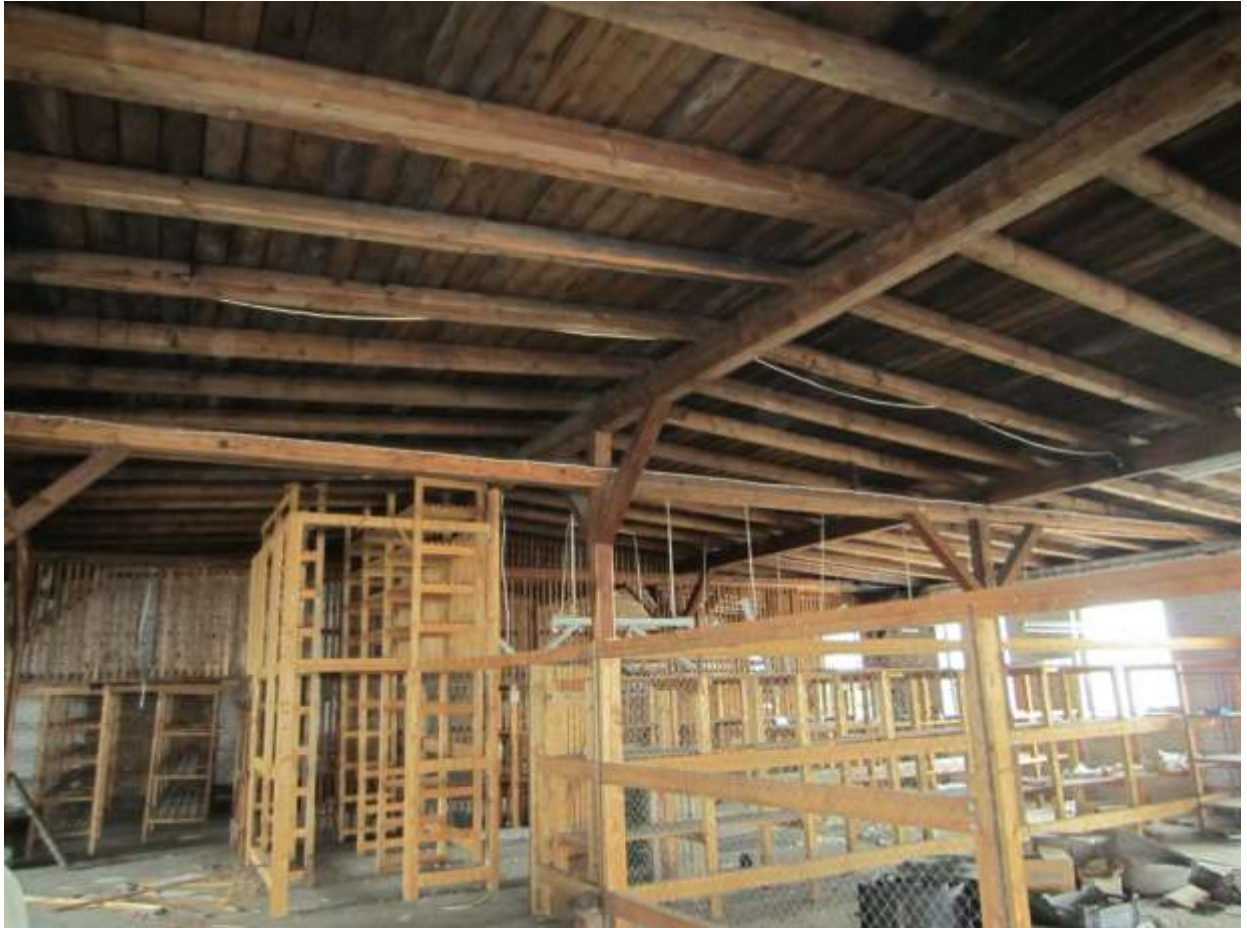
Der Dachstuhl des Bürogebäudes ist sehr flach und von innen nicht einsehbar. Auch der der Dachstuhl des Fabrikgebäudes ist entsprechend flach. Die Dachkonstruktion ist dort allerdings vom obersten Stockwerk aus frei einsehbar: das Dach ist von innen mit Bretten verkleidet. Hier finden sich keine Hin-

weise auf die Präsenz von Fledermäusen. Aufgrund der Dachkonstruktion wäre nur vorstellbar, dass Tiere von außen zwischen der Bedeckung aus Wellblechplatten und den darunter liegenden Verkleidungsbrettern einschlüpfen könnten. Um dies festzustellen wären umfangreiche Ausflugbeobachtungen notwendig.

Abbildung 4: Obergeschoss des Fabrikgebäudes mit freier Sicht auf das von unten mit Brettern verkleidete Dach.

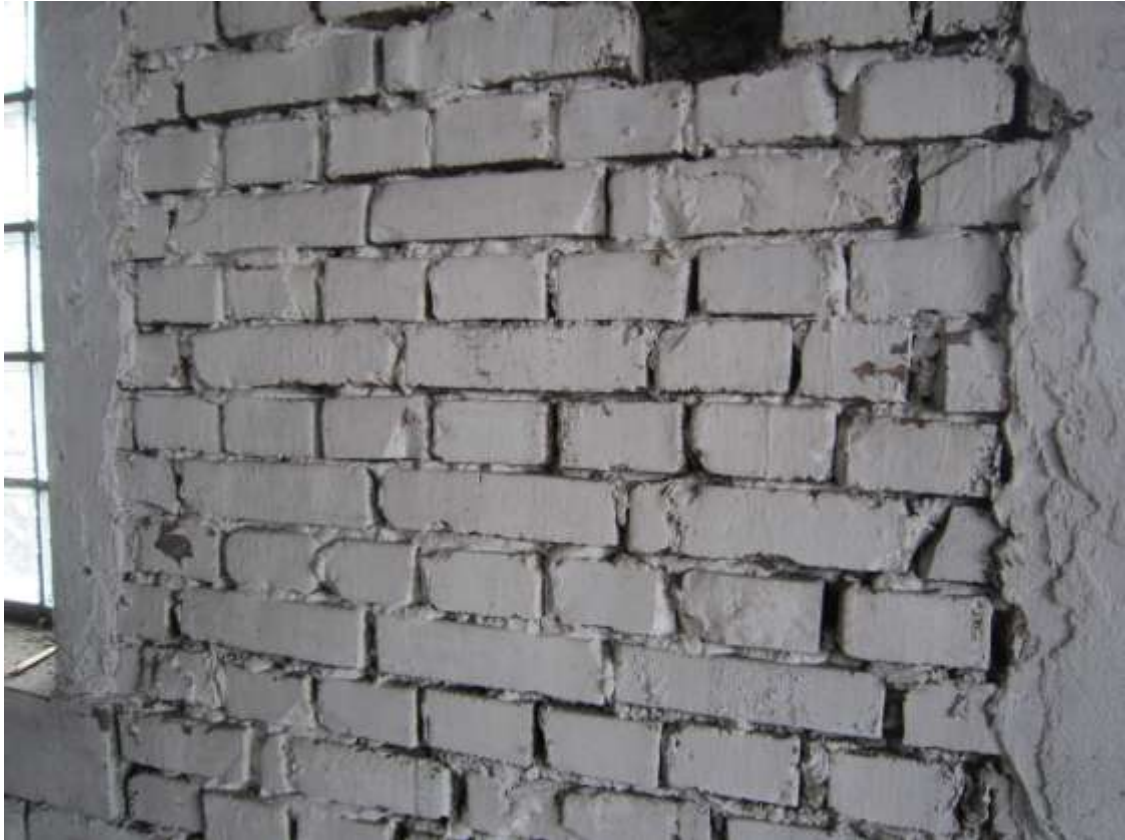
Im diesem Geschoss bestehen die Innenwände aus Ziegelsteinen, die z.T. weite Fugen aufweisen (Abbildung 5). Da das Stockwerk durch eine Türöffnung zum Aufzugschacht von außen frei zugänglich ist, kann nicht ausgeschlossen werden, dass hier zumindest Einzeltiere der Zwergfledermaus Überbergungsquartiere und ggf. sogar Winterquartiere haben. Direkte Hinweise auf eine Quartiernutzung wurden bei der kursorischen Überprüfung am 09.07.2021 jedoch nicht gefunden.

Abbildung 5: Backsteinmauer des Obergeschosses im Fabrikgebäude mit weiten Fugen als potentielle Fledermausquartiere.
