**Stadt Gundelsheim**

## **Bebauungsplan „Ehemaliges Konservengelände“**

### **Fachbeitrag Artenschutz**

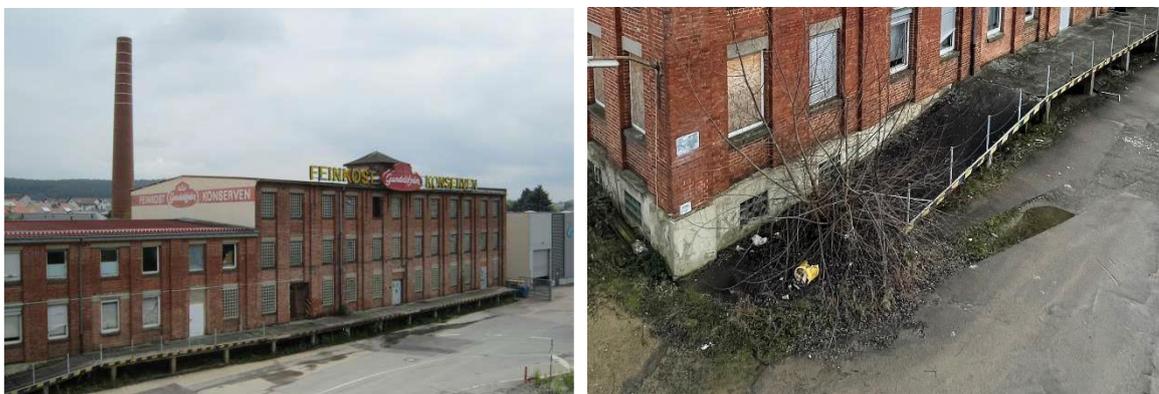
Im Westteil stehen aneinandergebaute Fabrik- und Bürogebäude aus Backstein. Die Gebäude sind unterkellert. Richtung Osten sind weitere Fabrikgebäude angebaut, die zwar überwiegend Ziegeldächer haben, die Wände bestehen aber teilweise aus Eternit- oder Wellblechplatten. Mittig ragt ein hoher, gemauerter Schornstein empor.

*Abb.: Backsteingebäude und Kamin im HG (links), aufkommende Gehölze (rechts)*

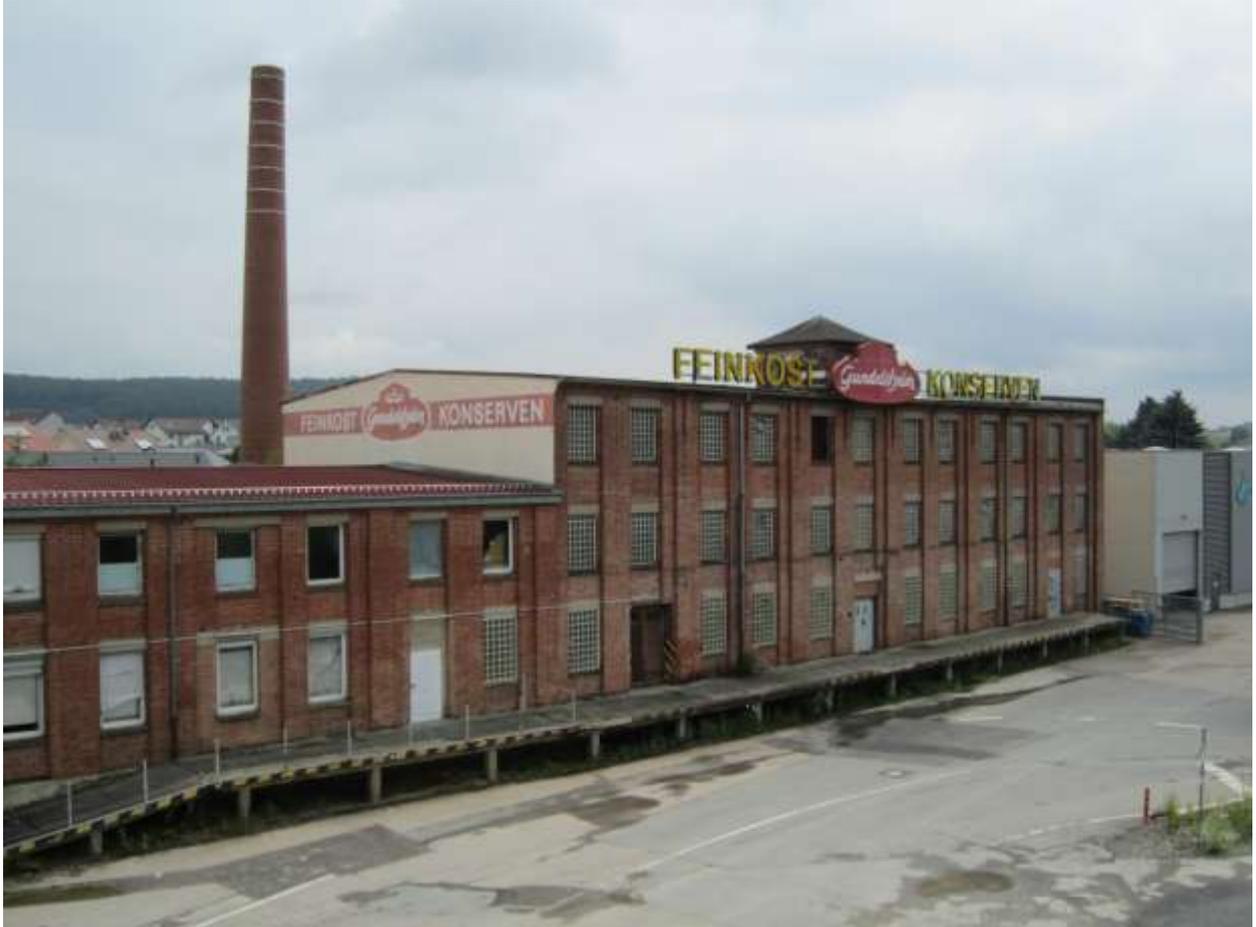
Abbildung 1: Westansicht der Gurkenfabrik in Gundelsheim mit dem niedrigeren Bürogebäude (links) und dem höheren Fabrikgebäude (rechts).

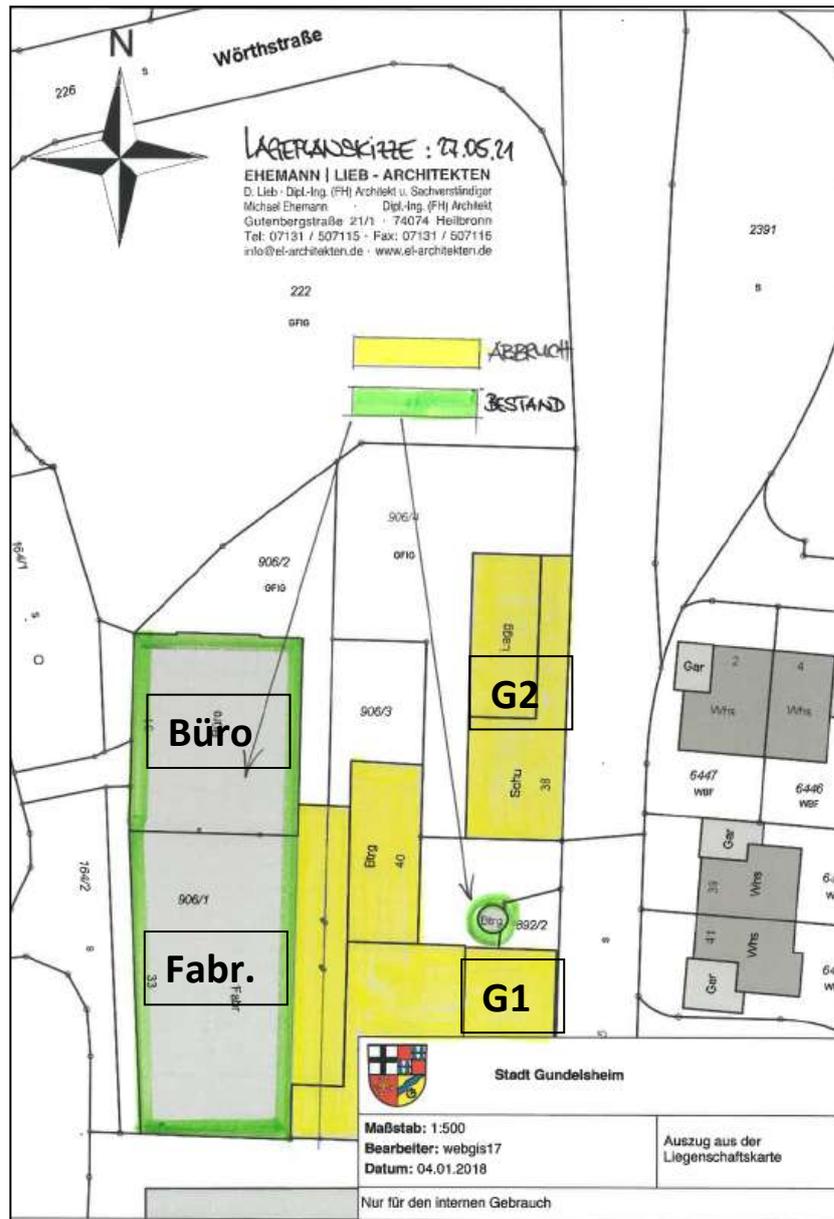
Auf dem Gelände stehen mehrere Gebäude, deren Abriss ansteht (Abbildung 2). Die in Abbildung 1 dargestellten Büro- und Fabrikgebäude sowie der hohe Kamin sollen dagegen im der Substanz erhalten bleiben.

Abbildung 2: Lageplanskizze des Firmengeländes mit zum Abriss vorgesehenen Gebäuden (gelb) und Bestandsgebäuden (grün). Quelle: Auftraggeber.

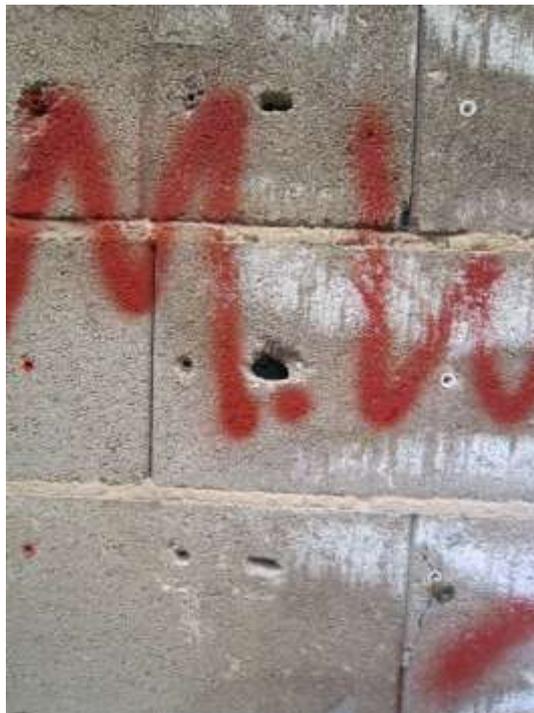
Die Innenwände des Gebäudes G1 bestehen aus Hohlblocksteinen, die z.T. mit größeren Fugen gesetzt sind und an manchen Stellen Schäden aufweisen, die das Innere der Blöcke öffnen (Abbildung 3). Hier möglicherweise Quartierpotential gegeben, allerdings wurden an keiner Stelle Hinweise auf eine Fledermausnutzung gefunden.

Abbildung 3: Defekte Hohlblocksteine in der Innenwand des Gebäudes 1 als pot. Fledermausquartiere.

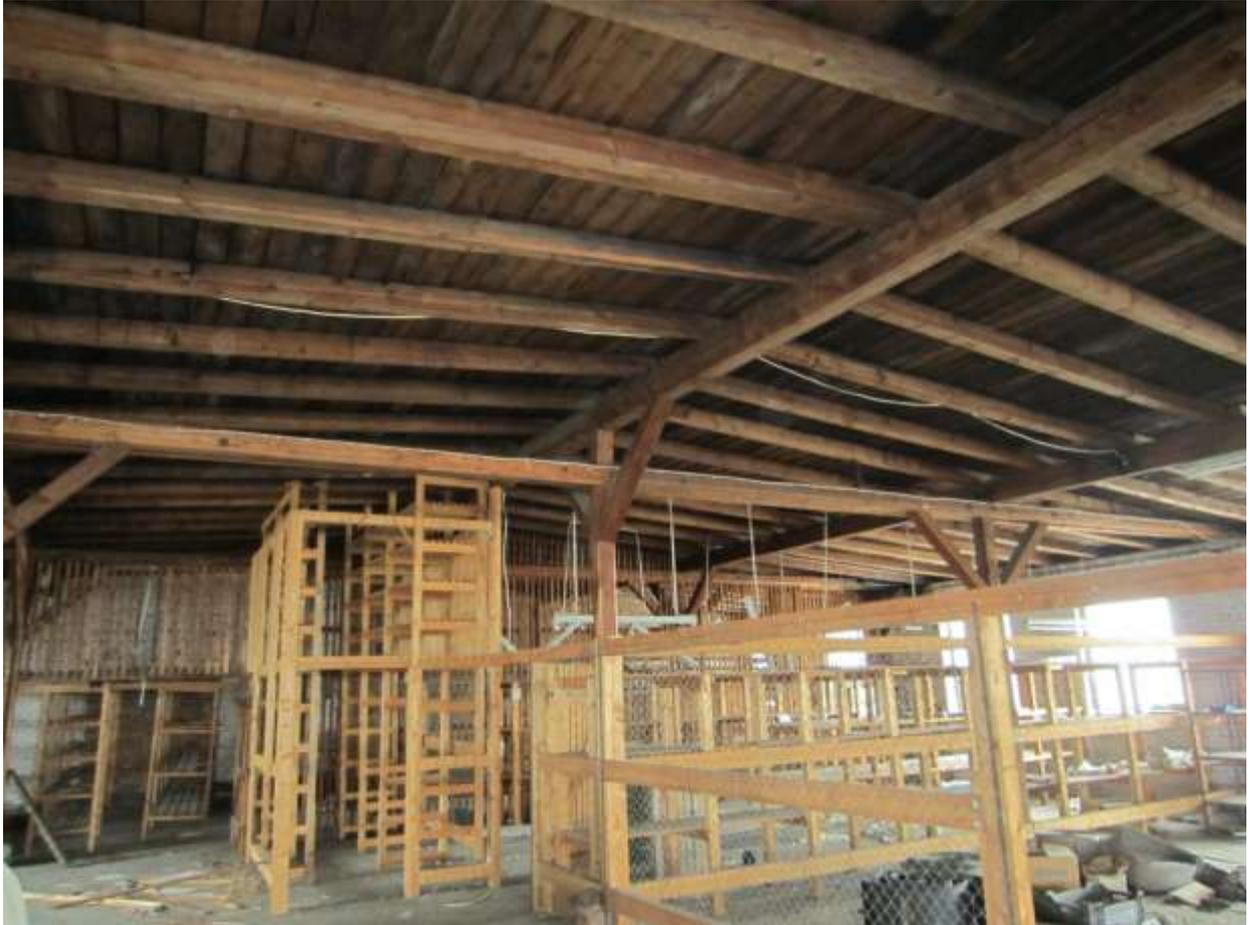
Der Dachstuhl des Bürogebäudes ist sehr flach und von innen nicht einsehbar. Auch der der Dachstuhl des Fabrikgebäudes ist entsprechend flach. Die Dachkonstruktion ist dort allerdings vom obersten Stockwerk aus frei einsehbar: das Dach ist von innen mit Bretten verkleidet. Hier finden sich keine Hin-

weise auf die Präsenz von Fledermäusen. Aufgrund der Dachkonstruktion wäre nur vorstellbar, dass Tiere von außen zwischen der Bedeckung aus Wellblechplatten und den darunter liegenden Verkleidungsbrettern einschlüpfen könnten. Um dies festzustellen wären umfangreiche Ausflugbeobachtungen notwendig.

Abbildung 4: Obergeschoss des Fabrikgebäudes mit freier Sicht auf das von unten mit Brettern verkleidete Dach.

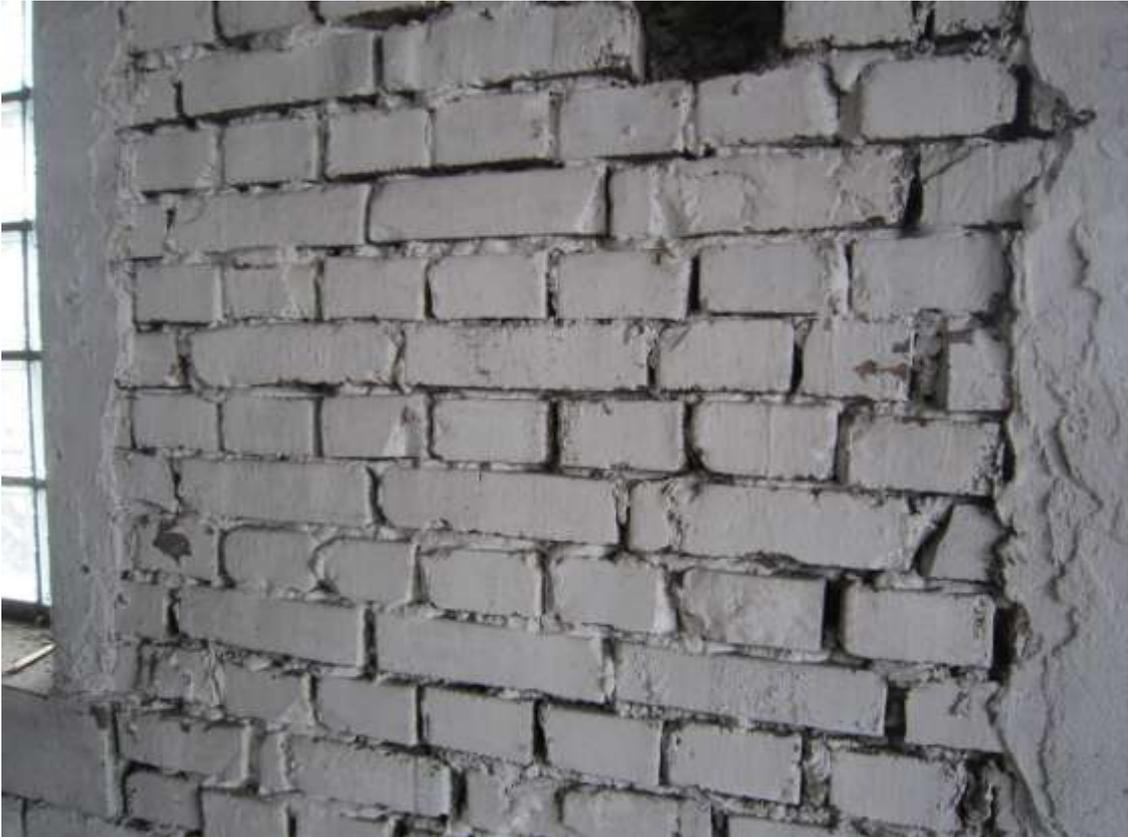
Im diesem Geschoss bestehen die Innenwände aus Ziegelsteinen, die z.T. weite Fugen aufweisen (Abbildung 5). Da das Stockwerk durch eine Türöffnung zum Aufzugschacht von außen frei zugänglich ist, kann nicht ausgeschlossen werden, dass hier zumindest Einzeltiere der Zwergfledermaus Überbergungsquartiere und ggf. sogar Winterquartiere haben. Direkte Hinweise auf eine Quartiernutzung wurden bei der cursorischen Überprüfung am 09.07.2021 jedoch nicht gefunden.

Abbildung 5: Backsteinmauer des Obergeschosses im Fabrikgebäude mit weiten Fugen als potentielle Fledermausquartiere.

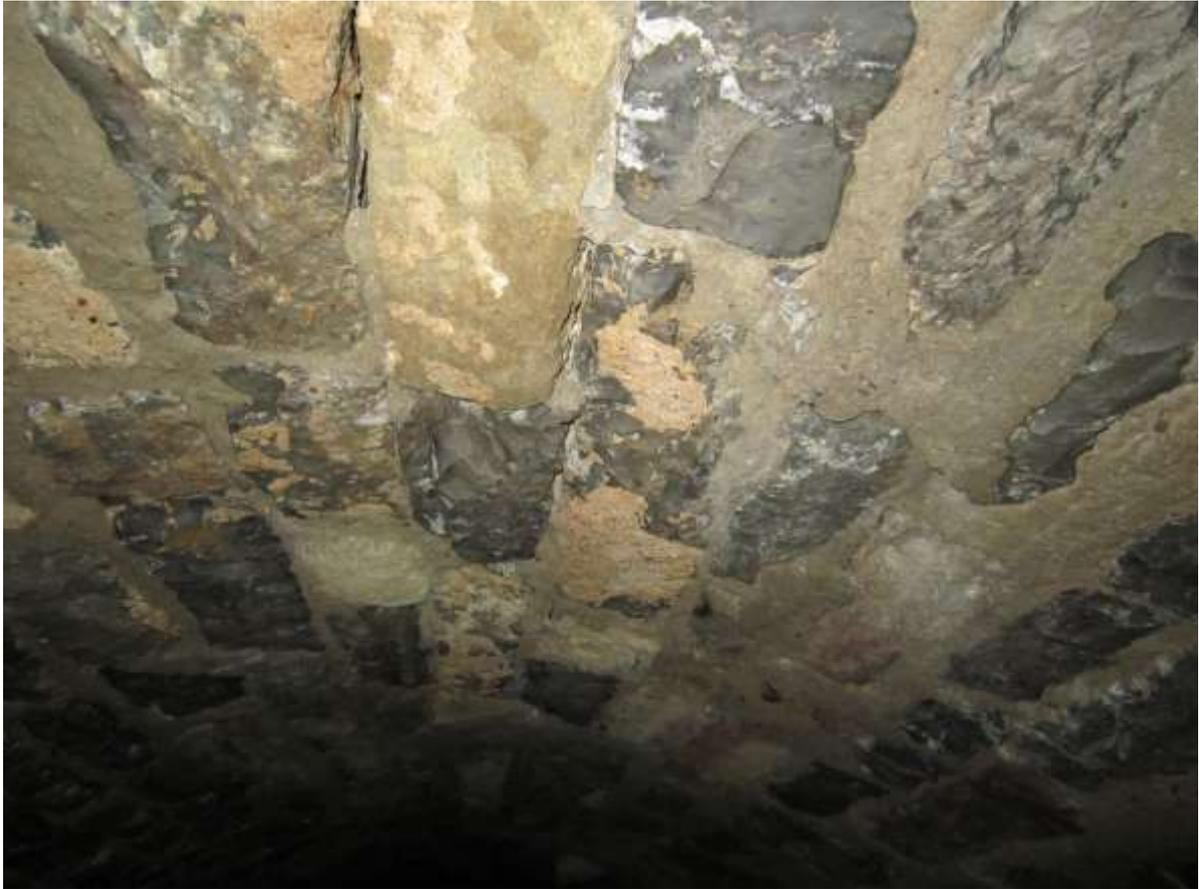
Die Kellerräume wurden als Winterquartier für Fledermäuse als vermutlich zu warm bewertet. In dem gewölbeartig gemauerten Verdolungsabschnitt des Lohgrabens unter den Gebäuden konnte die Überwinterung einzelner Fledermäuse hingegen zunächst nicht ausgeschlossen werden. Vom östlichen Eingang her könnten Fledermäuse einfliegen und an der gewölbten Decke gibt es einige Spalten, die grundsätzlich zur Überwinterung in Frage kommen.

Um die mögliche Bedeutung als Winterquartier zu überprüfen, wurde die Verdolung am 9.2.2022 nochmals begangen. Der gesamte Verdolungsabschnitt unterhalb des Grundstücks wurde mit einer Taschenlampe ausgeleuchtet, die vorhandenen Spalten im Gewölbe überprüft. Dabei wurden weder Fledermäuse vorgefunden, noch gab es irgendwelche Hinweise auf eine frühere Nutzung. Viele der Spalten sind mit Spinnenweben überzogen. Eine Überwinterung von Fledermäusen in der Verdolung ist nicht zu erwarten.

Unterhalb des Bürogebäudes befindet sich ein kleiner Kellerraum mit einem Abstiegsschacht in den Lohgraben. Der Lohgraben zieht von Osten her auf das Firmengelände zu und wird unter diesem in einer Verdolung in den Neckar abgeleitet. Die Verdolung weist verschiedenartig gestaltete Abschnitte auf, die von Fledermäusen z.B. als Winterquartier genutzt werden könnten (Abbildung 6).

Abbildung 6: Abschnitt der Lohgraben-Verdolung mit Deckenspalten als pot. Fledermauswinterquartier.

Auch wenn zunächst keine Eingriffe in den Untergrund vorgesehen sind, besteht hinsichtlich des potentiellen Winterquartiers im Lohgraben die Gefahr, dass es auch hier zu artenschutzrechtlichen Konflikten kommen könnte (z.B. durch Erschütterungen während der Abrissarbeiten).
