Sicherheitsanpassung HRB Seelbach

Gundelsheim, Tiefenbach

Vertiefte Überprüfung 2021/2022

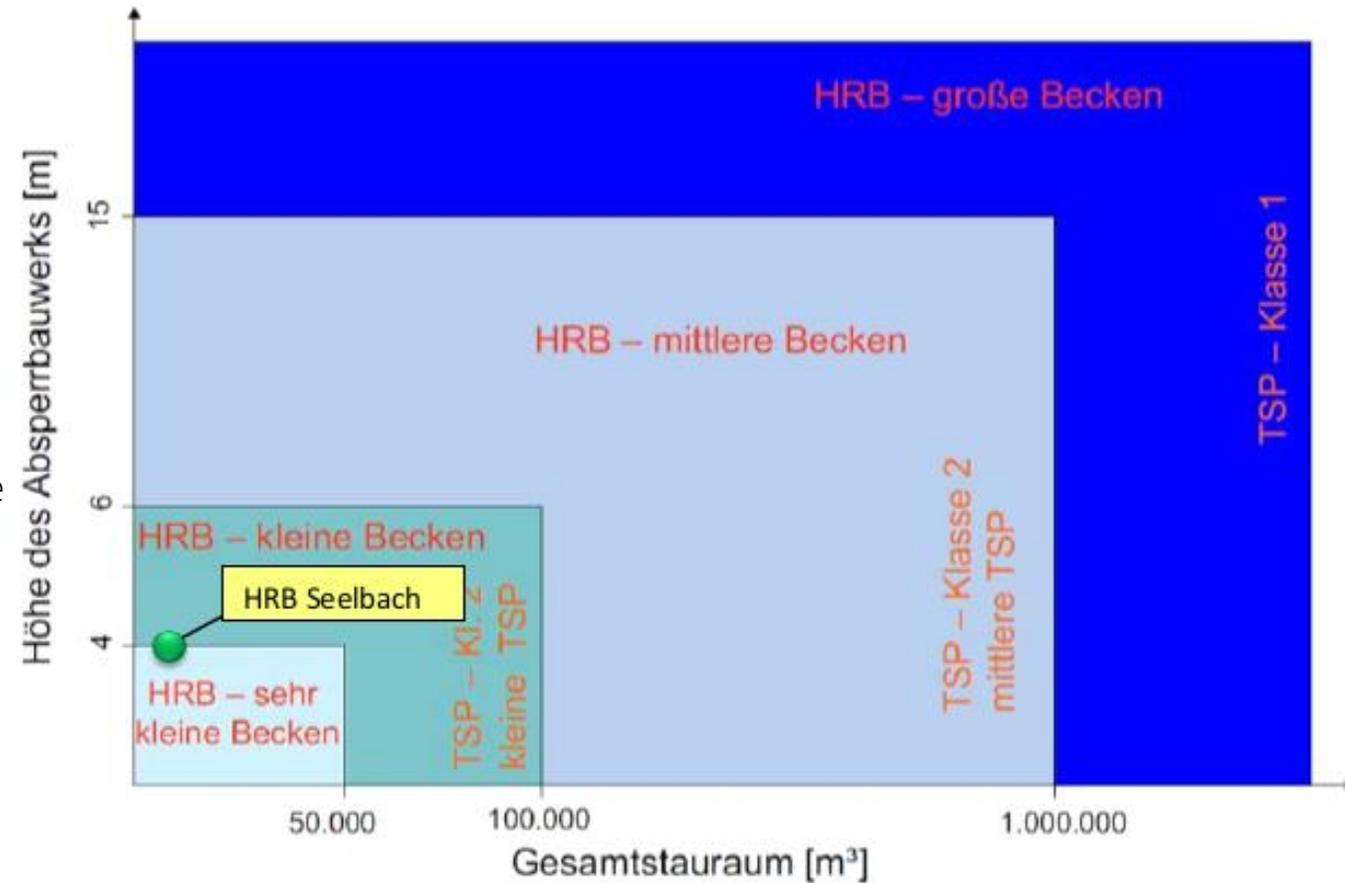
- Entsprechend DIN 19700 nach der Höhe des Absperrbauwerks und des Gesamtvolumens
- Zwischen „kleines Becken“ und „sehr kleines Becken“
- Bisher als „sehr kleines Becken“ geführt
- Gefährdungsabschätzung ausschlaggebend für Abminderung
 - Bei Versagen der Anlage erhebliche Gefährdung für die Unterlieger
 - Klassifizierung als „kleines Becken“

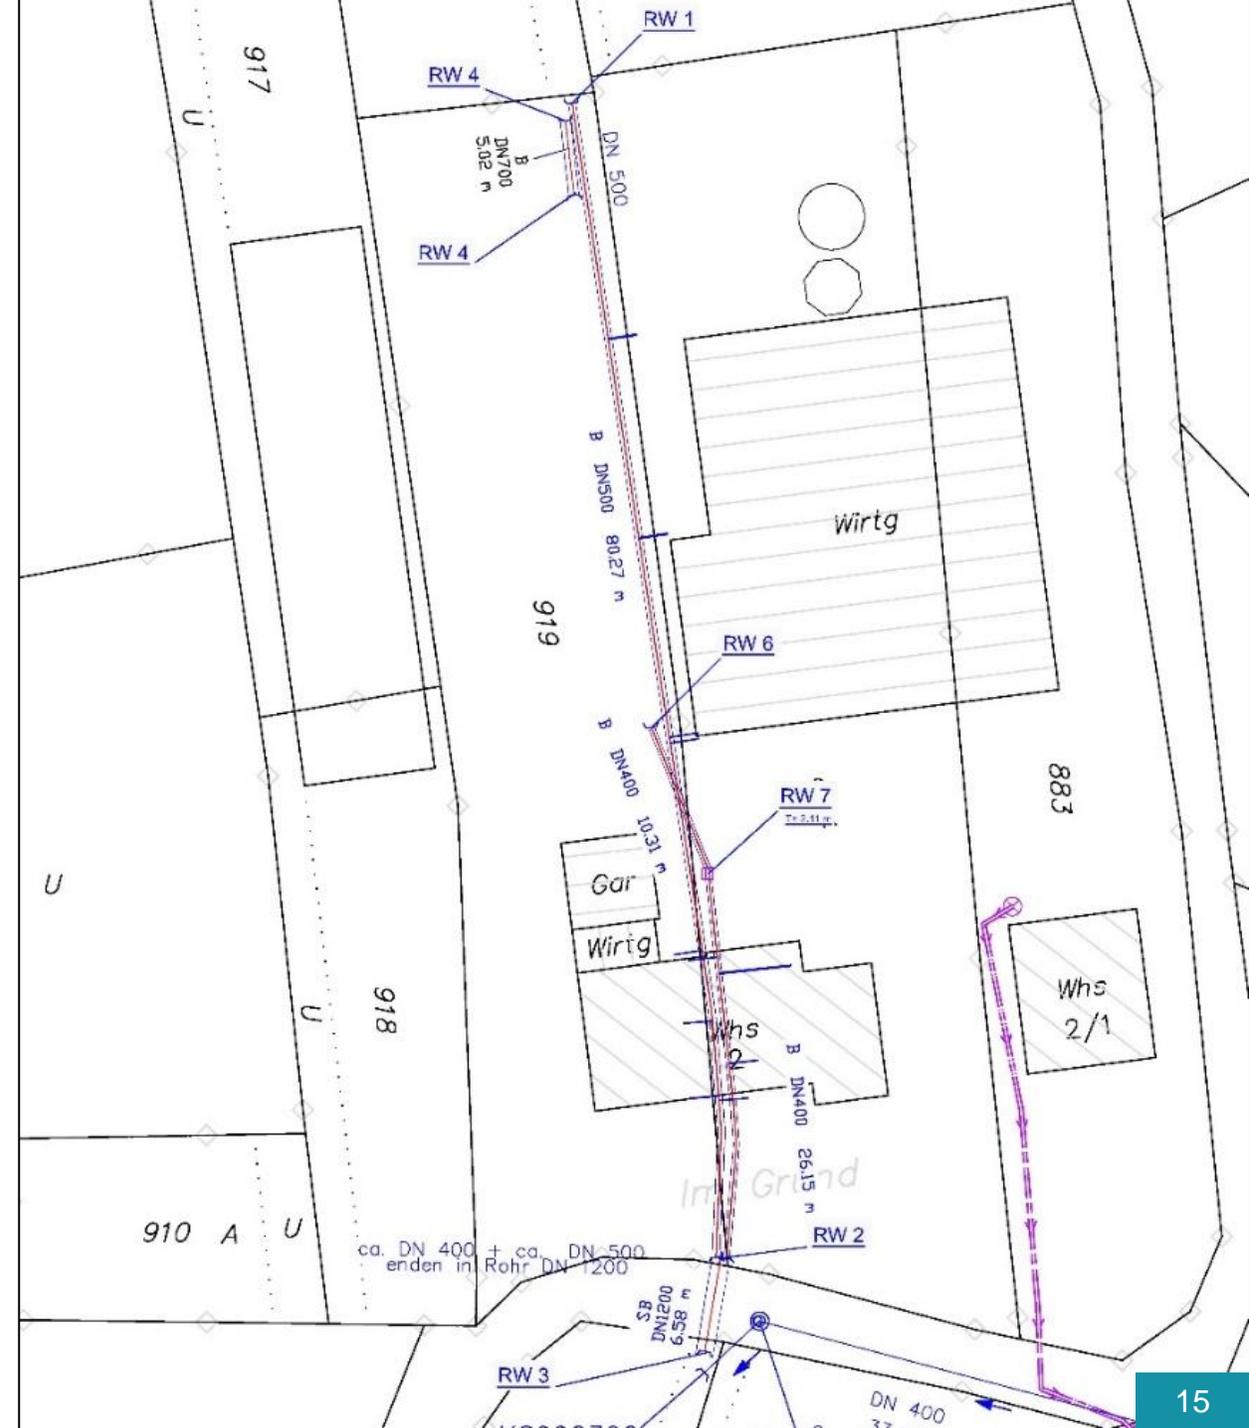
- Verdolung Seelbach im Bereich Anwesen „Im Grund 2“
- Länge ca. 100 m
- Befahrung am 19.04.22 durch Fa. Butz
- Haltungen weisen verschiedene Schadensbilder auf
- Sanierung im Zuge der Sicherheitsanpassung des HRB Seelbach, da ggf. Auswirkungen auf Steuerung
- Hausanschlüsse bisher nicht untersucht
