# Instandsetzung Back- und Gemeindehaus Böttingen

## Freilegen der historischen Backöfen

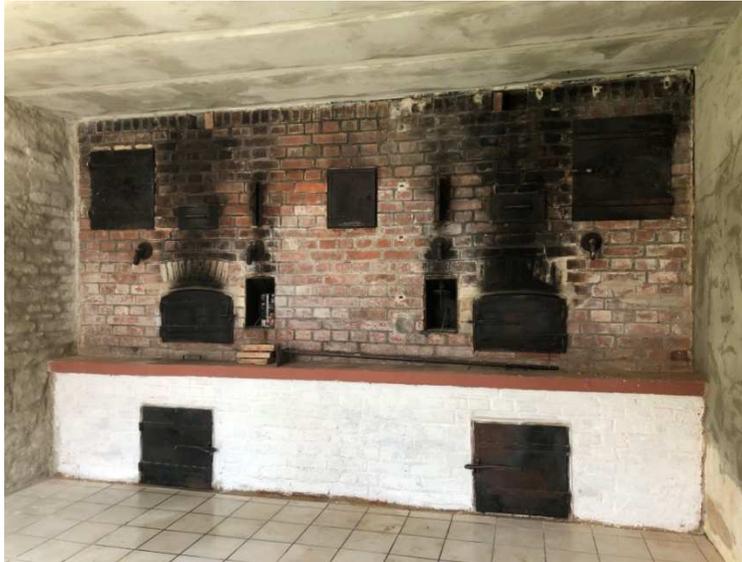
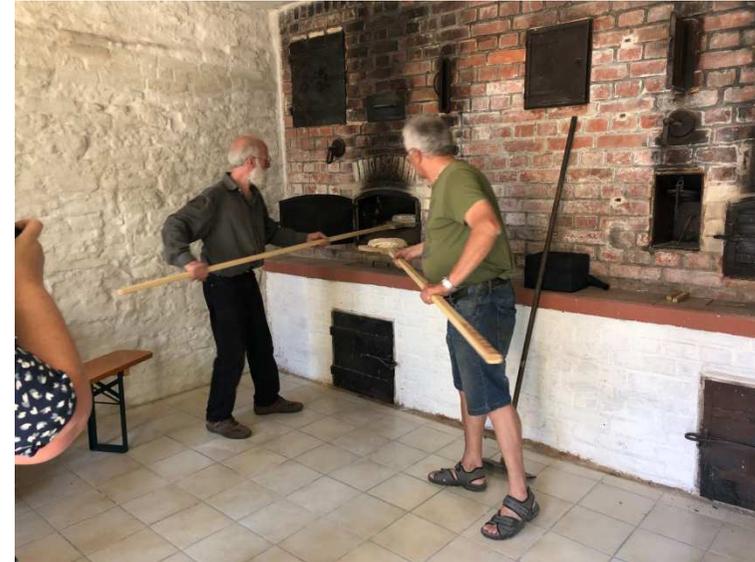
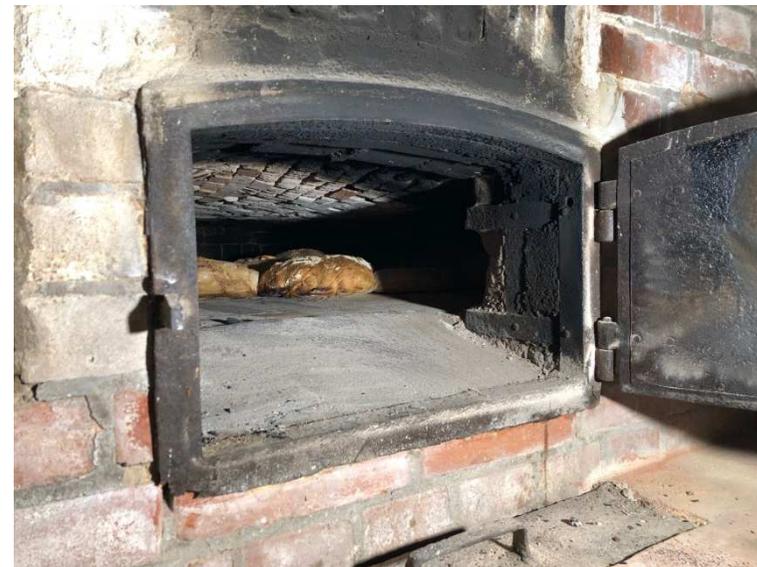
### **„Probekbacktag“ am 31. Mai 2023**

*Unter Anleitung des Ofenbauers Michael Heedfeld wurden die Öfen nach über 50 Jahren wieder angeheizt. Nach mehreren Stunden war dann die Backtemperatur von ca. 280 Grad erreicht und das Backgut konnte „eingeschossen“ werden. Mit dem Ergebnis des „Probekbacktages“ waren alle sehr zufrieden.*
